Jyrsittyjen tiemerkintöjen vaikutus liikennevirtaan ja ajokäyttäytymiseen

Valtatie 6 Rautjärvi ja valtatie 8 Laitila

Tiehallinnon selvityksiä 29/2009

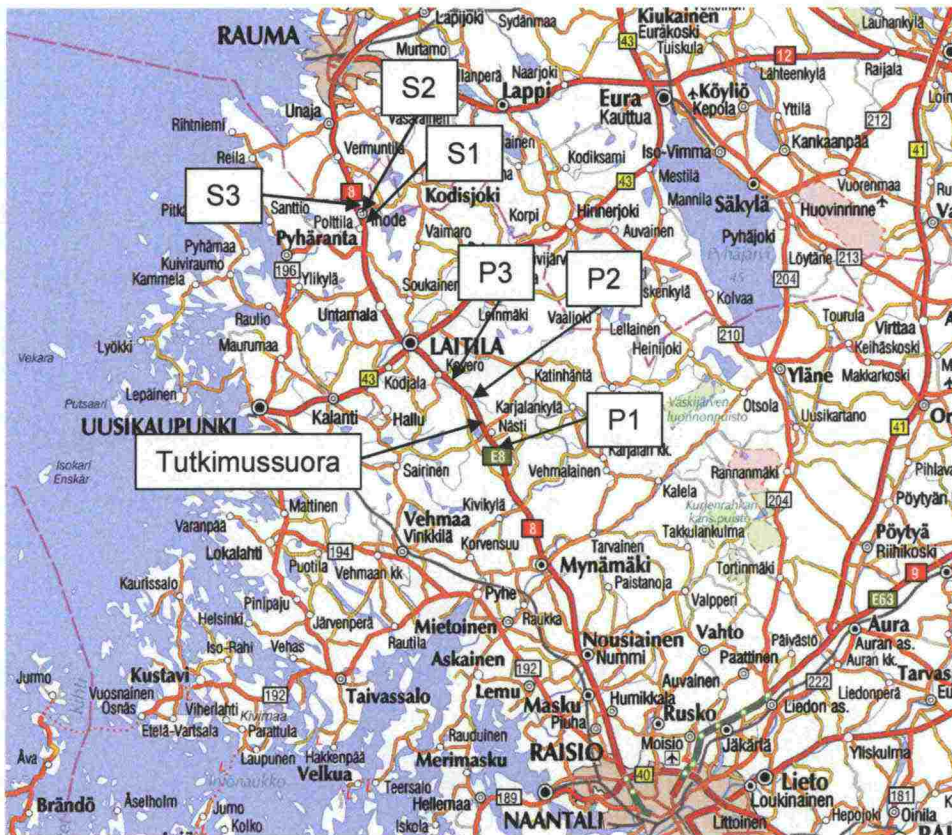
Kuva 3. Laitilan tutkimuskohteet valtatiellä 8. Kartta-aineisto © AffectoGenimap Oy, Lupa L4356.

Laitilassa tutkimuskohteita oli kaksi. Laitilan varsinainen tutkimuskohde sijaitsi valtatiellä 8 Mynämäen ja Laitilan välillä (kuva 3). Kyseiselle tieosuudelle tehtiin kesällä 2007 tärisevät keski- ja reunaviivamerkinnot noin 9,3 km matkalle. Tärinäviiva alkoi tieosan 110 alusta noin 800 m ennen Nästin liittymää ja päättyi vajaat 400 m ennen Koveron liittymää tieosoitteessa 8/111/3070. Uuden tärinäviivaosuuden eteläpuolelle oli jo aiemmin tehty tärinäkeskiviiva.

Valtatielle 8 jyr­­sittiin tär­istävää reuna- ja keskiviivaa syksyllä 2007 myös Laitilan pohjoispuolelle noin 9,2 km matkalle välille Laitila–Pyhäranta (kuva 3). Tärinäviivaosuus alkoi Untamalan kylän jälkeen tieosoitteesta 8/112/6025 ja päättyi noin 350 m ennen lhoden pohjoista liittymää tieosoitteesta 8/114/4000.

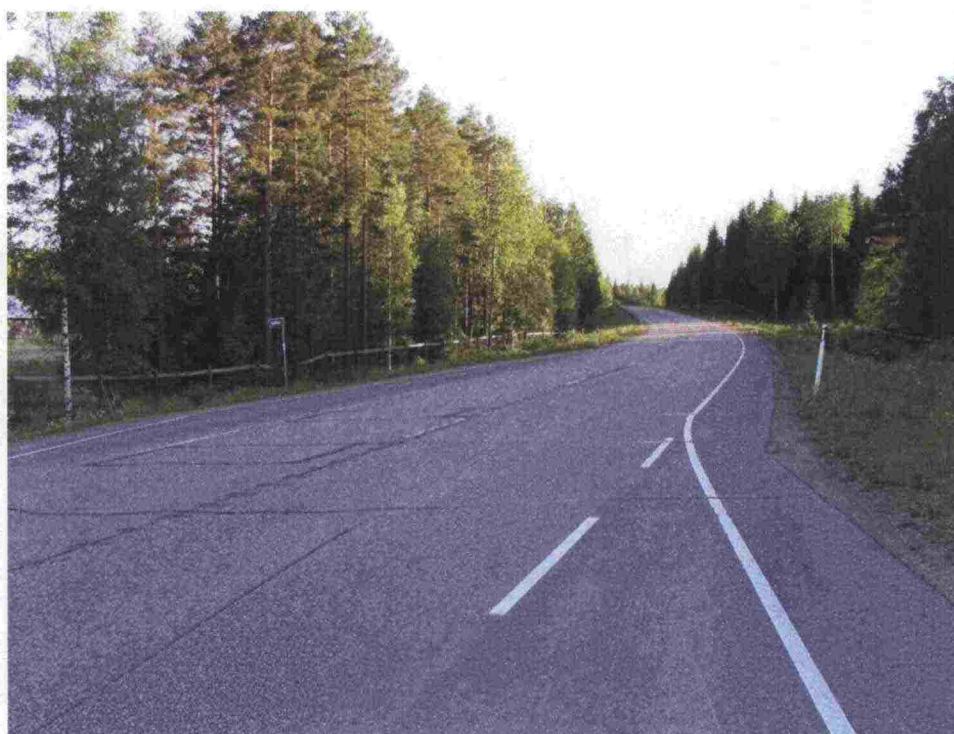
Kuva 8. Rautjärven LAM-piste valtatiellä 6, kuvaussuunta Imatralle.

Rautjärven LAM-asema numero 524 sijaitsee valtatiellä 6 noin 4,1 km rekisteritunnustutkimuksen mittauspisteestä R2 pohjoiseen. LAM-aseman kohdalla Imatran suuntaan on keltainen varoitusviiva. Ohituskielto alkaa noin 100 metriä LAM-aseman jälkeen. Parikkalan suuntaan ohittaminen oli LAM-aseman kohdalla sallittua (kuva 8). Aseman molemmin puolin on myös linja-autopysäkit.

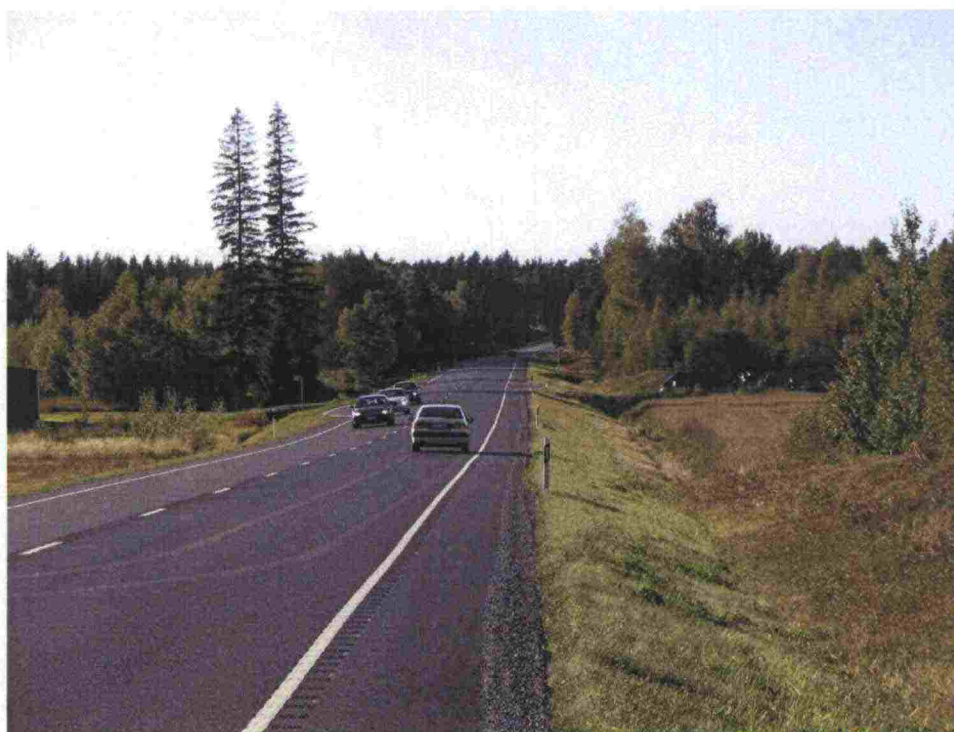
Kuva 9. Tutkamittauspiste P3 Laitilan eteläpuolella valtatiellä 8, kuvaussuunta Laitilaan.

Valtatiellä 8 Laitilassa pistenopeuksia mitattiin lasertutkalla rekisteritunnustutkimuksen yhteydessä pisteessä P1 (*luku 2.3.3, kuva 12*) sekä erillisessä pisteessä P3 (*kuva 9*) noin 3,1 km rekisteritunnustutkimuksen pisteen P2 pohjoispuolella vajaa kilometri ennen Koveron liittymää (maantien 12517 liittymä, liittymän tieosoite 8/111/3440). Tärinäviiva loppui noin 600 metriä pisteen P3 pohjoispuolella. Pisteiden P2 ja P3 välillä on noin 1,2 km pitkä ohituskaistaosuus Mynämäen suuntaan ajaville. Ohituskaista alkaa noin 1,7 km pisteen P3 eteläpuolella ja päättyy vajaat 300 metriä pisteen P2 pohjoispuolella.

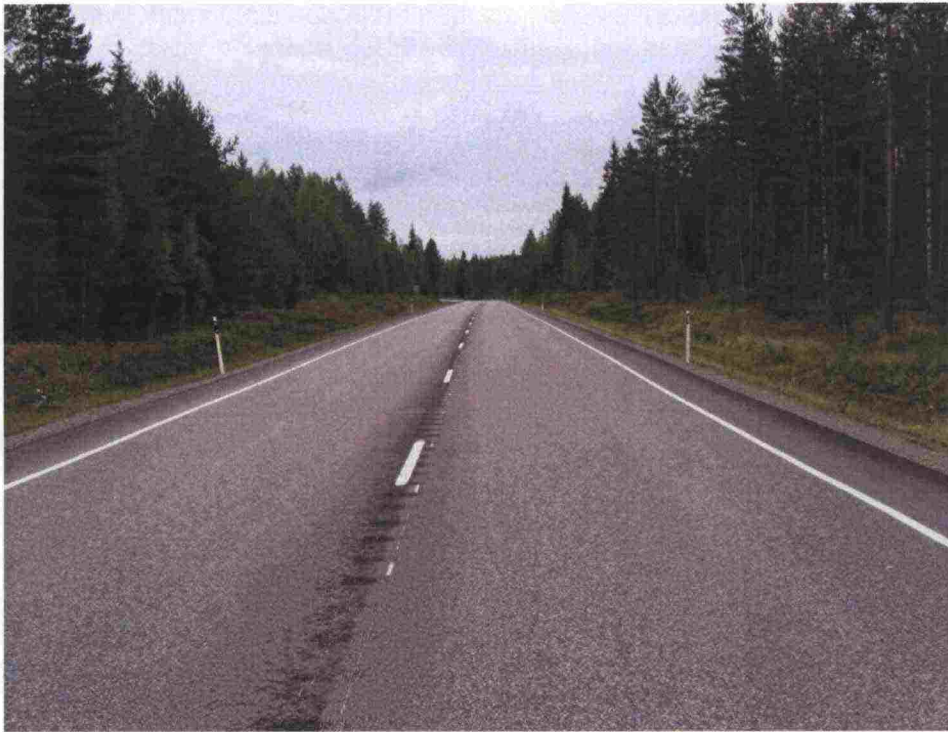
Kuva 10. Rekisteritunnustutkimuksen mittauspiste R1 valtatiellä 6 Rautjärvellä, kuvaussuunta Parikkalaan.

Valtatiellä 6 Rautjärvellä eteläisempi kuvauspiste, R1 (kuva 10), sijaitsi noin 1,0 km pohjoiseen Viimolan liittymästä (maantien 14895 liittymä, liittymän tieosoite 6/315/0). Pohjoisempi kuvauspiste, R2 (kuva 11), sijaitsi puolestaan noin 600 m pohjoiseen Laikon eteläisemmästä liittymästä (maantien 14898 liittymä, liittymän tieosoite 6/316/6604). Rekisteritunnustutkimusvälin pituus oli kokonaisuudessaan noin 9,8 km.

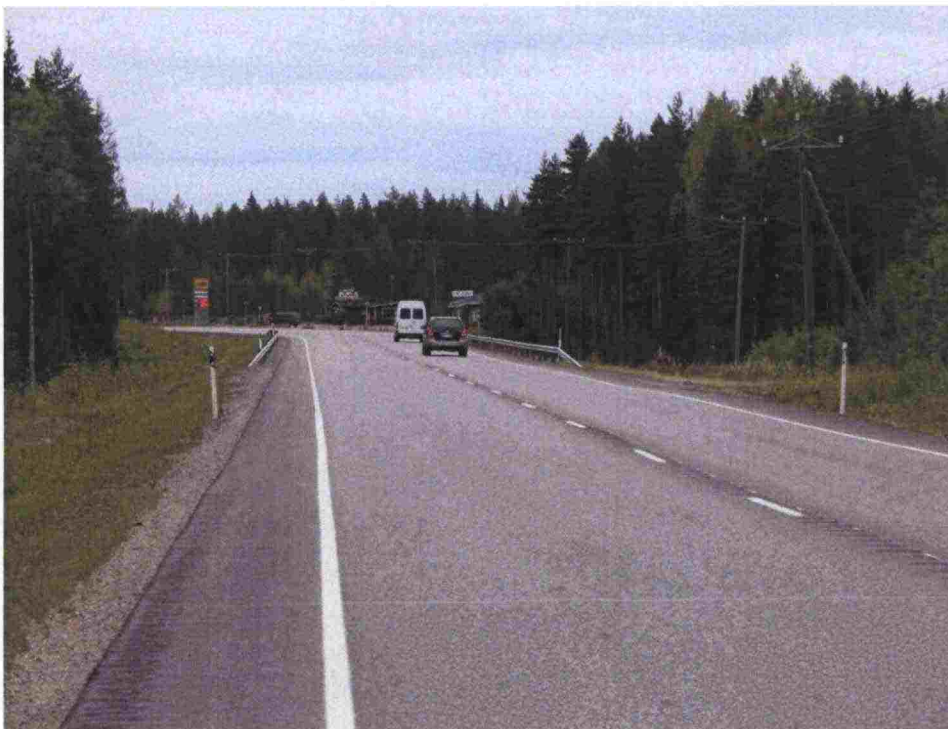
Kuva 11. Rekisteritunnustutkimuksen mittauspiste R2 valtatiellä 6 Rautjärvellä, kuvaussuunta Parikkalaan.

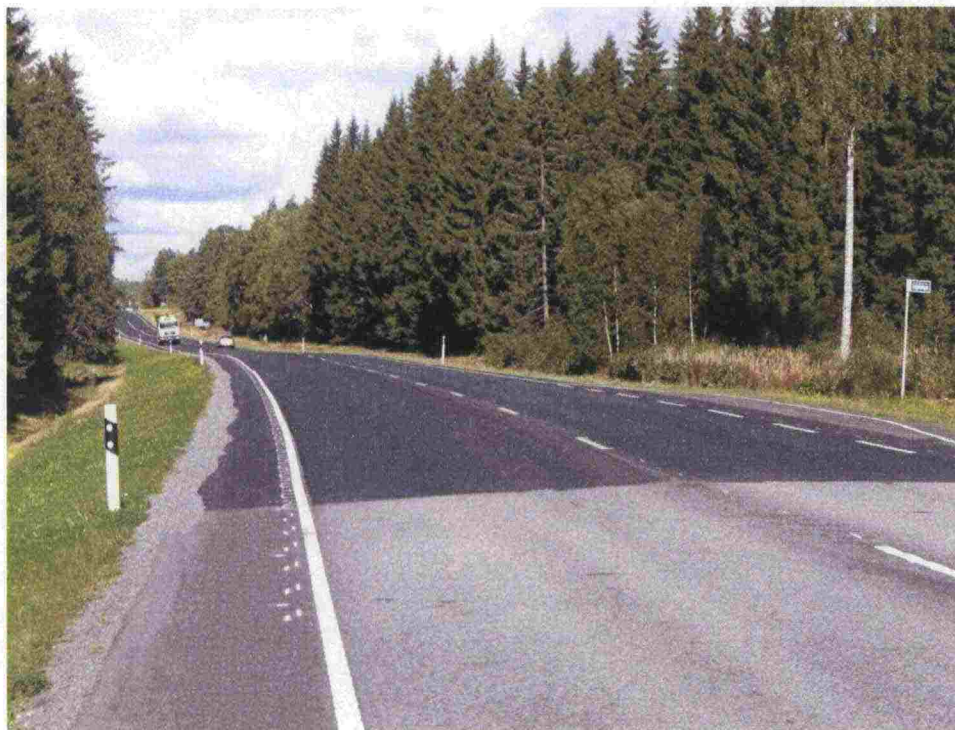
Kuva 12. Rekisteritunnustutkimuksen mittauspiste P1 valtatiellä 8 Laitilan eteläpuolella, kuvaussuunta Laitilaan.

Valtatiellä 8 Laitilan eteläpuolella rekisteritunnustutkimuksen eteläisempi kuvauspiste, P1 (kuva 12), sijaitsi Laitilan ja Mynämäen kuntarajalla suunnitteen uusien täristävien keski- ja reunaviivamerkintöjen alkukohdassa 8/110/0 eli noin 800 m ennen Nästin liittymää (maantien 12525 pohjoisempi liittymä, liittymän tieosoite 8/110/785). Pohjoisempi kuvauspiste, P2 (kuva 13), sijaitsi noin 600 m ennen Krouvinnummen liittymää (maantien 12523 liittymä, liittymän tieosoite 8/111/0) eli noin 3,7 km ennen täristävän keskiviivamerkinnän päättymiskohtaa. Rekisteritunnustutkimusvälin pituus oli kokonaisuudessaan noin 5,6 km.

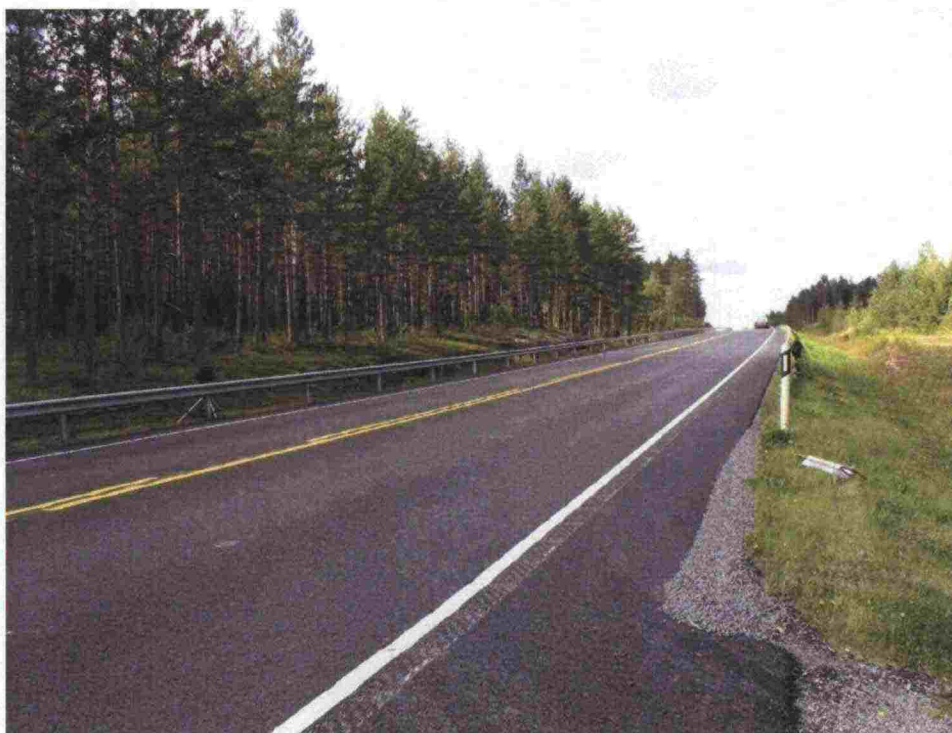
Kuva 13. Rekisteritunnustutkimuksen mittauspiste P2 valtatiellä 8 Laitilan eteläpuolella, kuvaussuunta Laitilaan.

Laitilan suuntaan tutkimusvälillä P1–P2 oli ohituskieltoa ennen-tilanteessa yhteensä noin 1,7 km matkalla ja jälkeen-tilanteessa 1,9 km matkalla. Mynämäen suuntaan ohittaminen oli puolestaan kielletty ennen-tilanteessa noin 1,6 km matkalla ja jälkeen-tilanteessa 1,8 km matkalla. Piste P2 pohjoispuolella on 1,2 km pitkä ohituskaistaosuus, jossa ohituskaista on etelään Mynämäen suuntaan ajaville. Ohituskaista päättyy noin 300 metriä pisteen P2 pohjoispuolella.

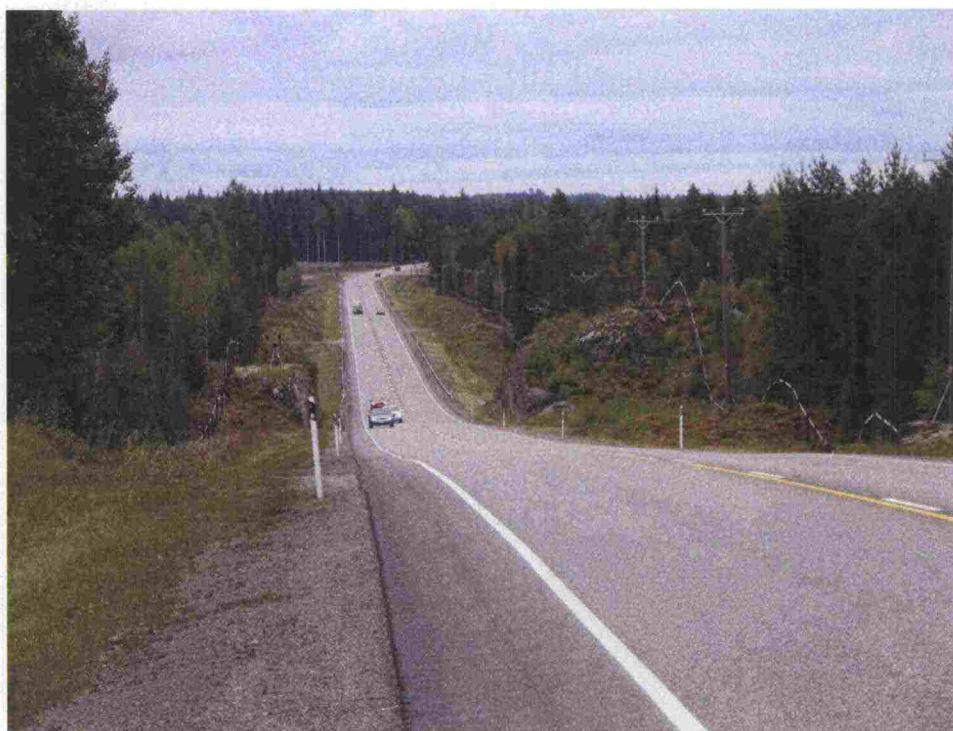
Kuva 14. Ajokäyttäytymistutkimuksen tutkimussuora valtatiellä 6 Rautjärvellä, kuvaussuunta Parikkalaan.

Valtatiellä 6 Rautjärvellä ajokäyttäytymistä tarkasteltiin suoralla, joka ajo-suunnassa Parikkalaan alkoi noin 1,9 km ennen rekisteritunnustutkimuksen pistettä R2 ja jonka pituus oli noin 1,3 km (kuva 14). Kameran oli sijoitettu tien länsipuolelle.

Parikkalaan päin ajettaessa tutkimussuoraa edelsi noin 700 metrin mittainen ohituskieltoalue. Ohittaminen oli mahdollista noin 1 150 m matkalla tutkimussuoran alusta lukien. Ohituskieltoa oli tämän jälkeen noin 150 metriä Laikon liittymään asti, minkä jälkeen alkoi pitkä ohitusmahdollisuus. Imatralle

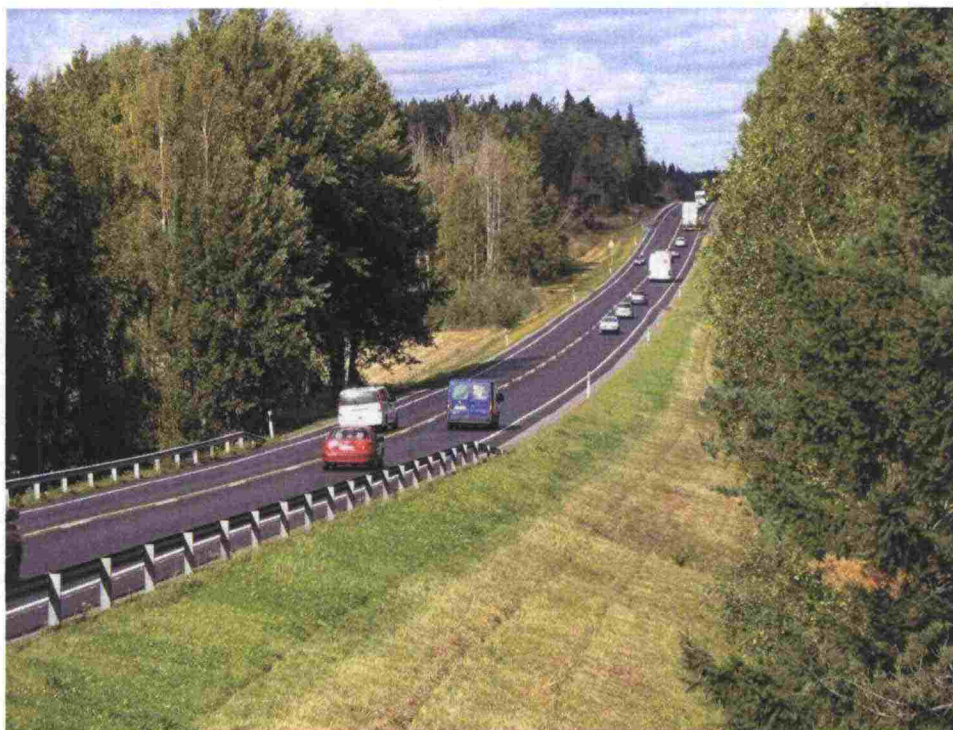
Kuva 15. Ajokäyttäytymistutkimuksen tutkimussuora valtatiellä 8 Laitilan eteläpuolella, kuvaussuunta Laitilaan.

Valtatiellä 8 Laitilassa ajokäyttäytymistä tarkasteltiin suoralla, joka ajosuunnassa Laitilaan alkoi noin 2,6 km rekisteritunnustutkimuksen pisteen P1 pohjoispuolelta ja jonka pituus oli noin 950 m. Suora sijaitsi mäkien välisessä notkelmassa (kuva 15). Kameratekniikka sijaitsivat tien itäpuolella.

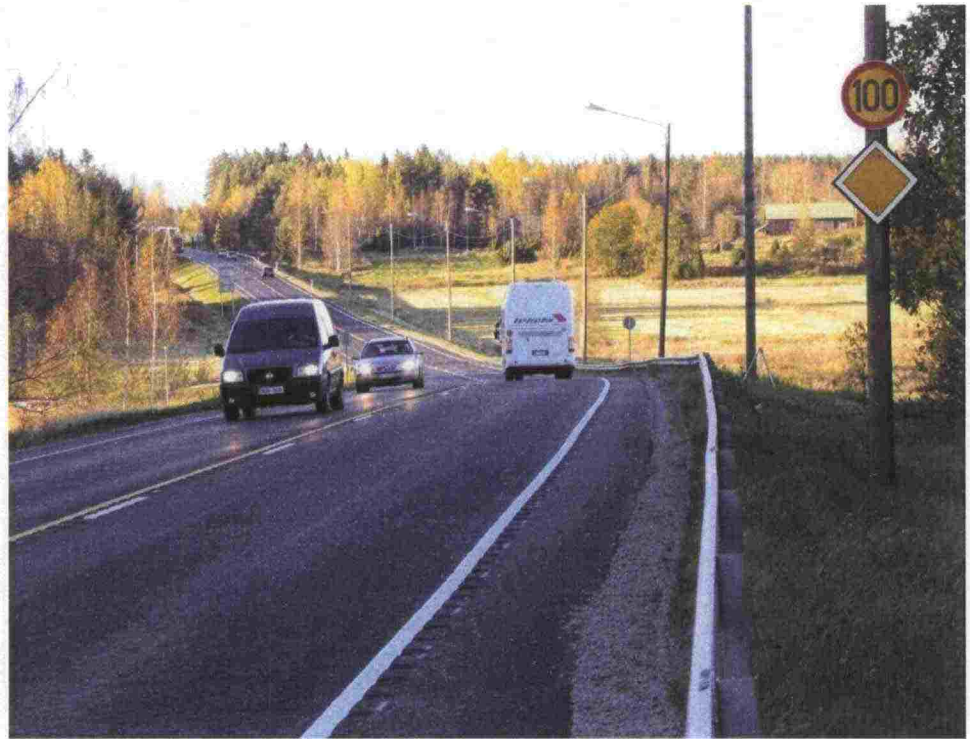
Kuva 17. Kaarrekohdan NOPTel-piste S1 näkyy kuvassa keskellä toisen valotolpan kohdalla, kuvaussuunta Raumalle.

Kaarrekohdan mittauspiste S1 sijaitsi noin 200 metriä lhoden eteläisen liittymän pohjoispuolella (kuva 17). Suoran mittauspiste S2 sijaitsi puolestaan noin 600 metriä kaarrekohdan mittauspisteen S1 pohjoispuolella eli noin 500 metriä ennen lhoden pohjoista liittymää (kuva 18).

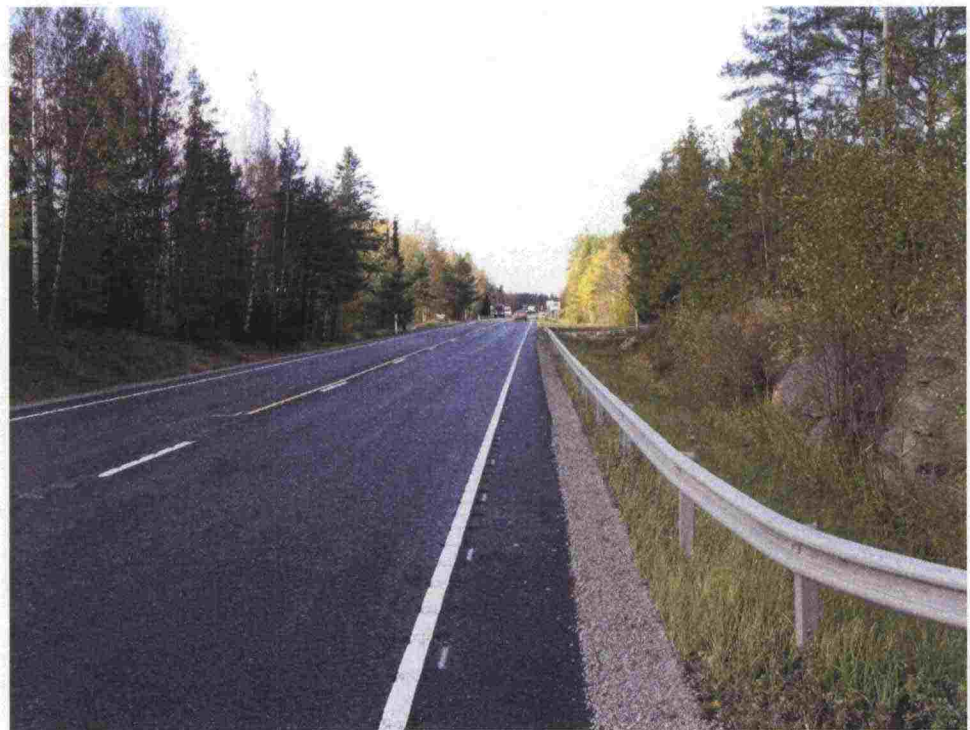
Kuva 18. Suoran NOPTel-piste S2 näkyy kuvassa etualalla, kuvaussuunta Raumalle. Tutkamittauspiste S3 näkyy kuvassa taaempänä kaiteen päättymiskohdan jälkeen.

Laitilan pohjoispuolella tehdyn ajolinjatutkimuksen yhteydessä tehtiin myös pistenopeusmittauksia tutkalla pisteessä S3. Nopeusmittauspiste S3 sijaitsi noin 100 metriä pohjoiseen ajolinjatutkimuksen pisteestä S2 (*luku 2.5.2, kuva 18*). Tärästävä keski- ja reunaviivamerkintä päättyi lähes heti tutkapoikkeileikkauksen pohjoispuolella.
